| mailcontact 23-01-2025 | groep bewoners fase 2 | <b>2640138</b> / 2640211 | 10 juni 2025 |

Beantwoording vragen van bewoners Souburg-Noord n.a.v. een gesprek wijkcoördinator januari 2025

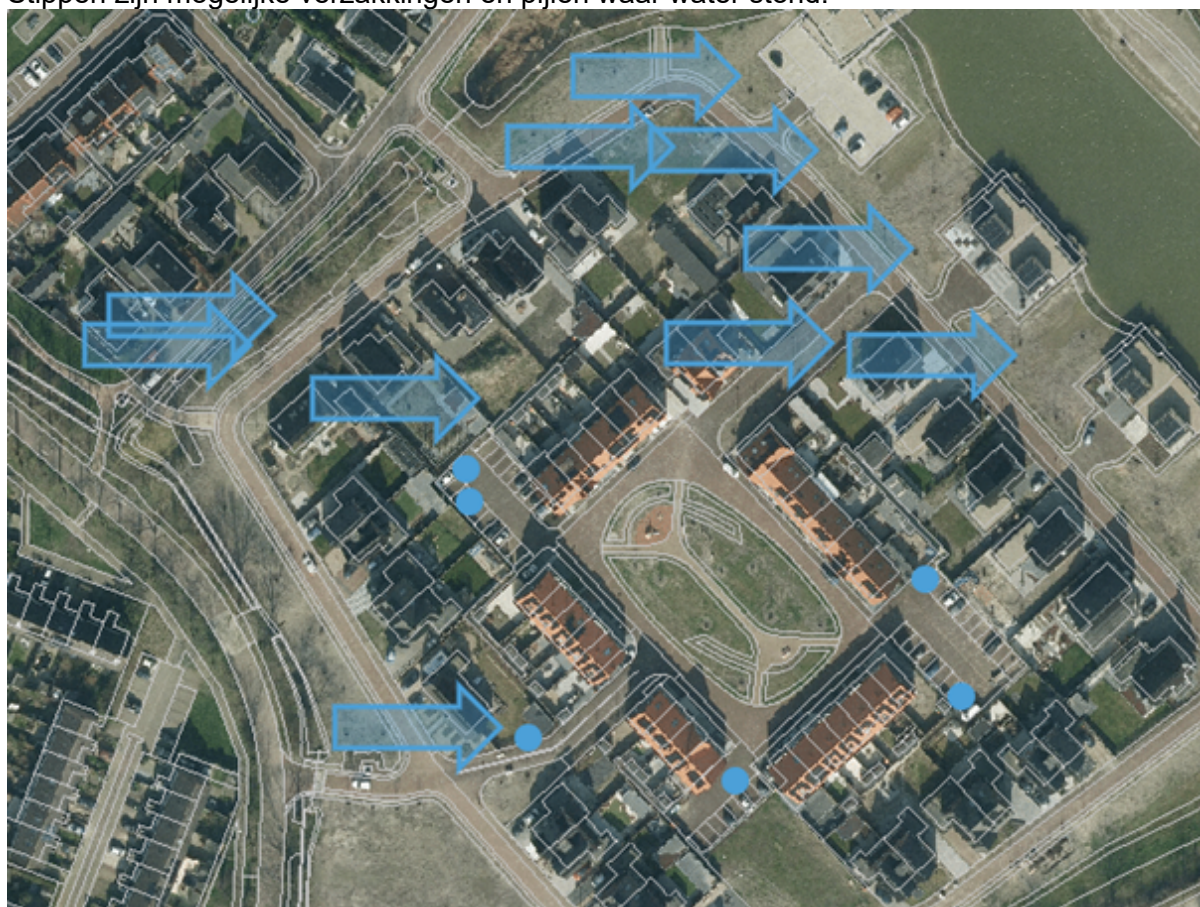
Bijlage I: kaart

Er zijn op meerdere straatedelen verzakkingen in de weg te zien. Hier blijven plassen staan, tevens is de put in de grond nu hoger dan de weg eromheen. Water loopt daarom niet de put in. De wijkcoördinator heeft op een kaart aangewezen waar de problemen zich op het moment van het bezoek voordeden. Zie bijlage I voor de kaart. Door medewerkers van de gemeente is later een bezoek gebracht en zijn foto's genomen van de betreffende locaties. In bijlage II zijn de foto's terug te vinden.

Stippen zijn mogelijke verzakkingen en pijlen waar water stond.

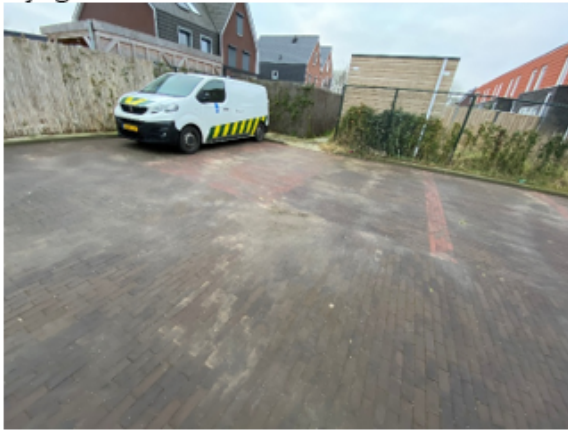
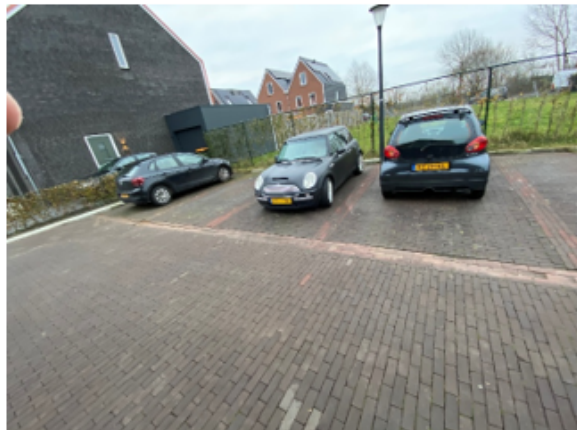
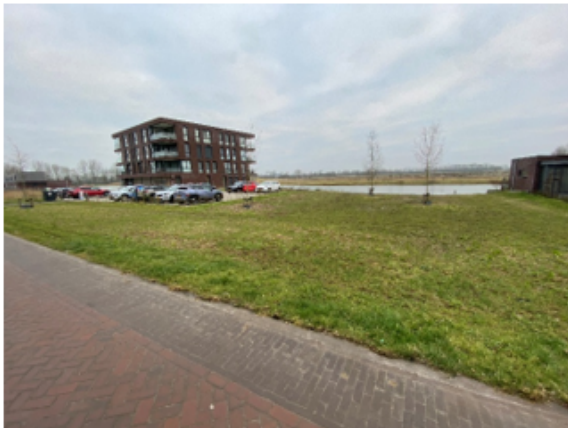
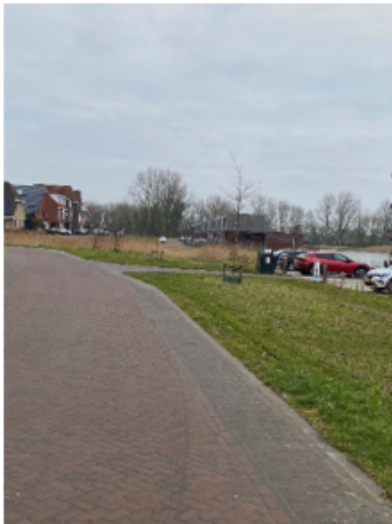
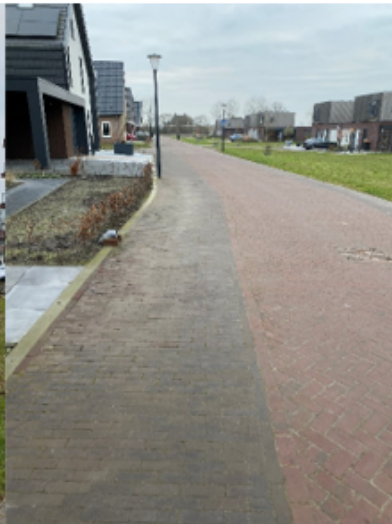
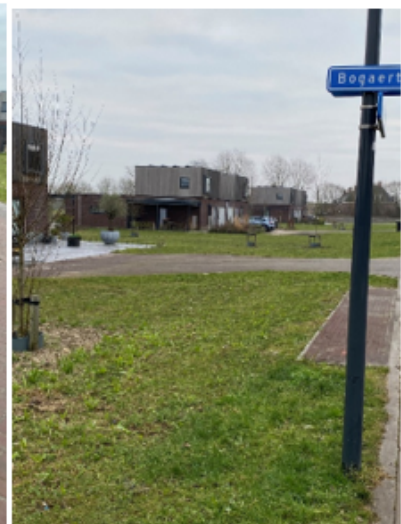
Bijlage II: foto's 4 februari 2025

*Tijdens het bezoek van gemeente zijn op de betreffende locaties geen bijzondere afwijkingen waar genomen. Enig hoogteverschil waardoor tijdelijk plassen ontstaan is toegestaan. Op de foto's is zichtbaar dat er op het moment van bezoek geen water zichtbaar was.*
